DIE SPÄTRÖMISCHE
BEFESTIGUNG »BÜRGLE«
BEI GUNDREMMINGEN

**MÜNCHNER BEITRÄGE
ZUR VOR- UND FRÜHGESCHICHTE**

Mit 6 Textabbildungen, 24 Tafeln und einer Karte

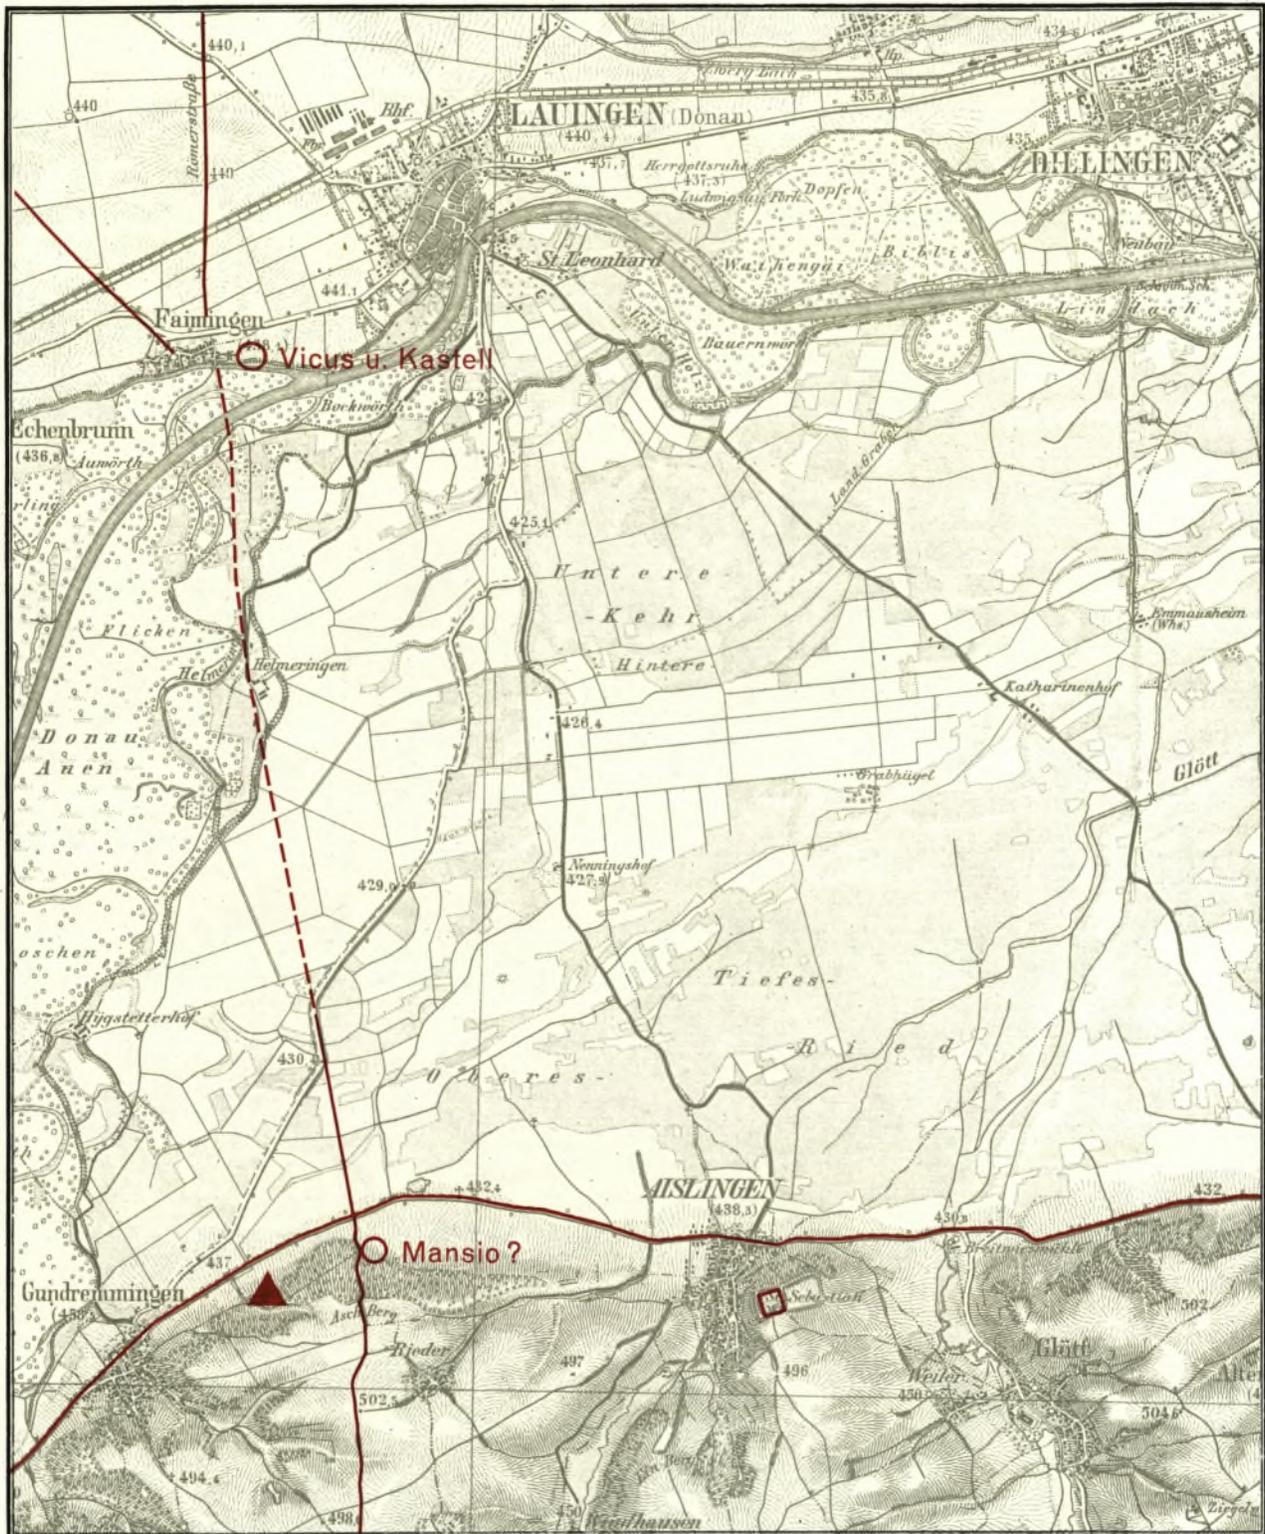
Römische Topographie in der Umgebung des „Bürgle“

- ▲ spätromische Befestigung „Bürgle“
- mittelrömische Siedlungen
- ◻ frührömisches Kastell
- Römerstraße, Verlauf im Gelände gesichert
- - - Römerstraße, Verlauf unsicher

Die der Donau von Süden her zuströmenden Bäche haben aus der Tertiär-Hochebene breite Talmulden ausgewaschen. Am Hang gegen das Donauried heraustretende Quellhorizonte gaben zu Rutschungen des steilen Hanges Anlaß und gliederten ihn dadurch noch weiter. Aufgebaut wird das Hochufer am Südrand des Donaurieds aus feinem Glimmersand und Mergeln der Tertiärzeit, die gelegentlich mit diluvialen Schotter überschüttet sind.¹ Durch den natürlichen, recht steilen Böschungswinkel von Sand und Mergel sind auf diese Weise am Rand der Hochebene gegen das Donauried hin zahlreiche zur Anlage von Befestigungen geeignete isolierte Kuppen oder mit der Tertiär-Hochebene verbundene Berghalbinseln ausgebildet. Gerade gegenüber dem bekannten Römerort Faimingen auf dem Nordufer der Donau liegt 700 m östlich des Dorfes Gundremmingen am Südufer ein solcher von der Natur geschaffener, für die Anlage einer Befestigung geeigneter, ausgezeichneter Platz: das „Bürgle“. Seine Lage, das Verhältnis zum Donaunordufer, zu der das Donauried 500 m östlich vom Bürgle querenden römischen Nordsüdstraße und zur Donausüdstraße ist aus Karte 1 ersichtlich (vgl. auch die Luftaufnahme Taf. A).²

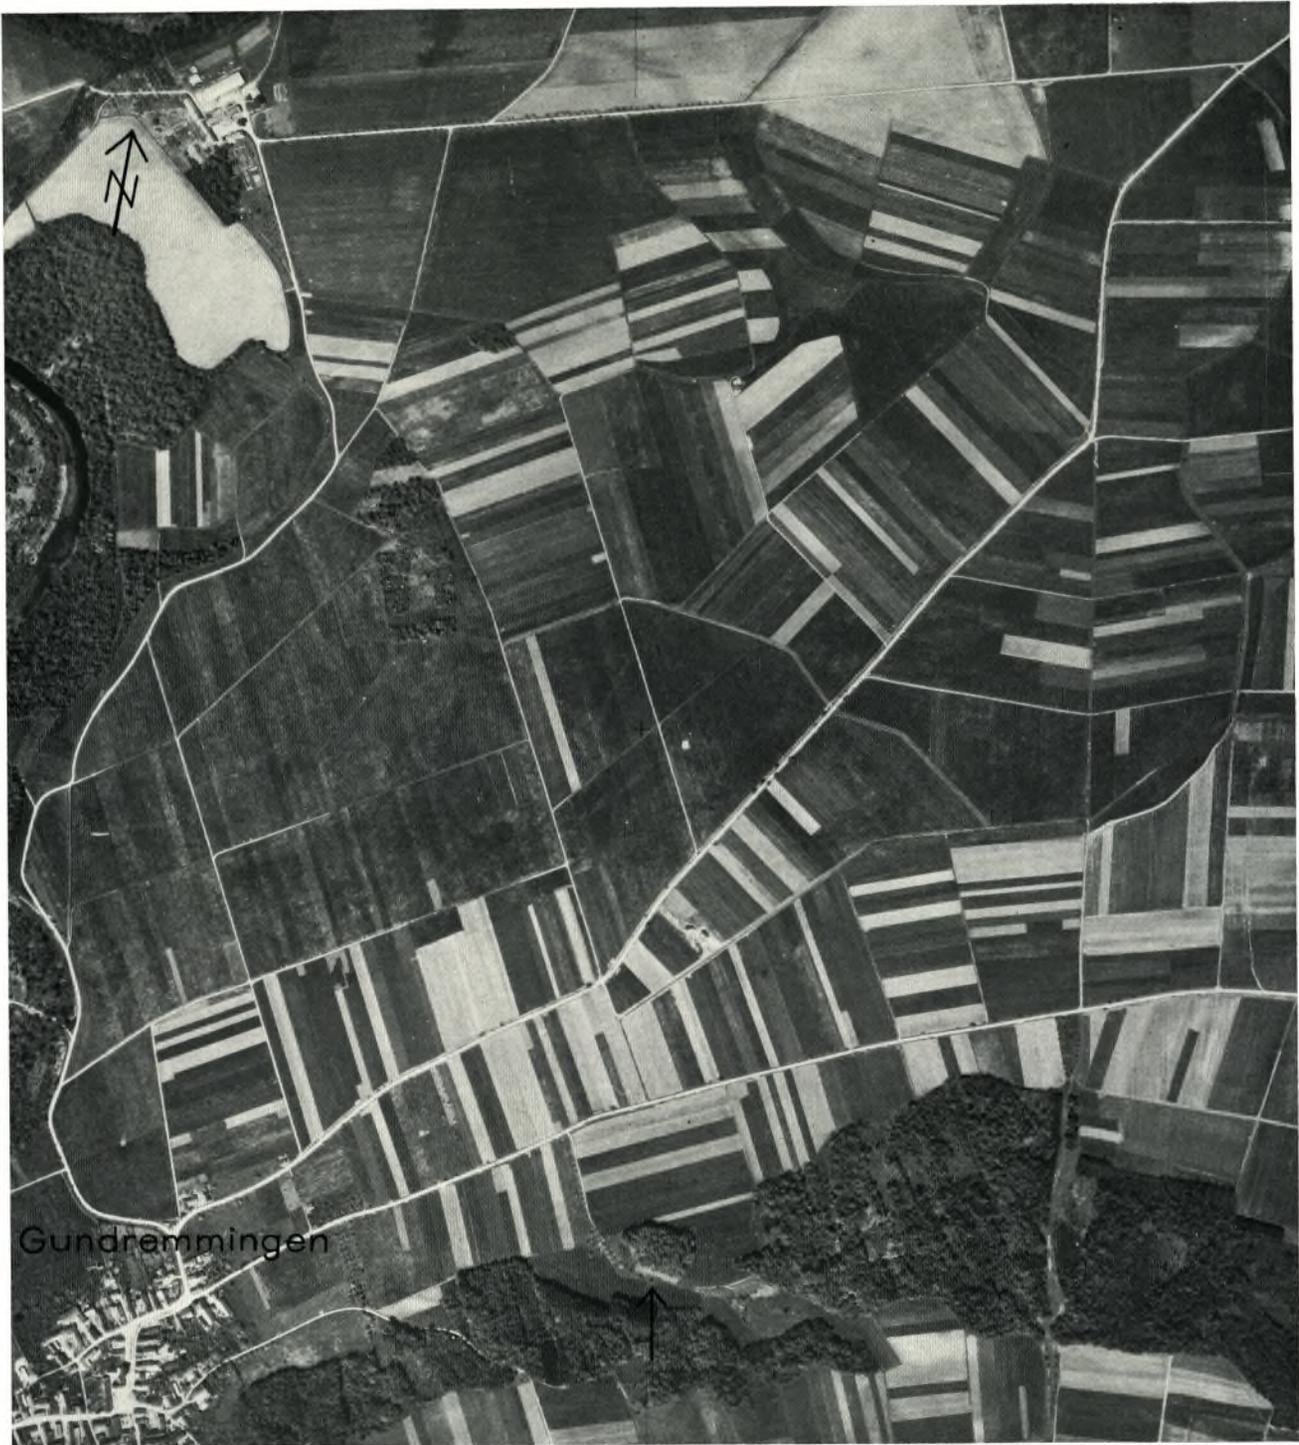
Das Bürgle (↑) aus etwa 3350 m Höhe (Südwestteil der Karte 1).

Links im Bild Gundremmingen, rechts Abstieg der Römerstraße über den Aschberg und geradlinige Fortsetzung nach Norden. M. etwa 1:13500. Luftaufnahme der Photogrammetrie GmbH München (freigegeben von BStMWV Nr. G 7/23798); Tag der Aufnahme: 21. 5. 1956.

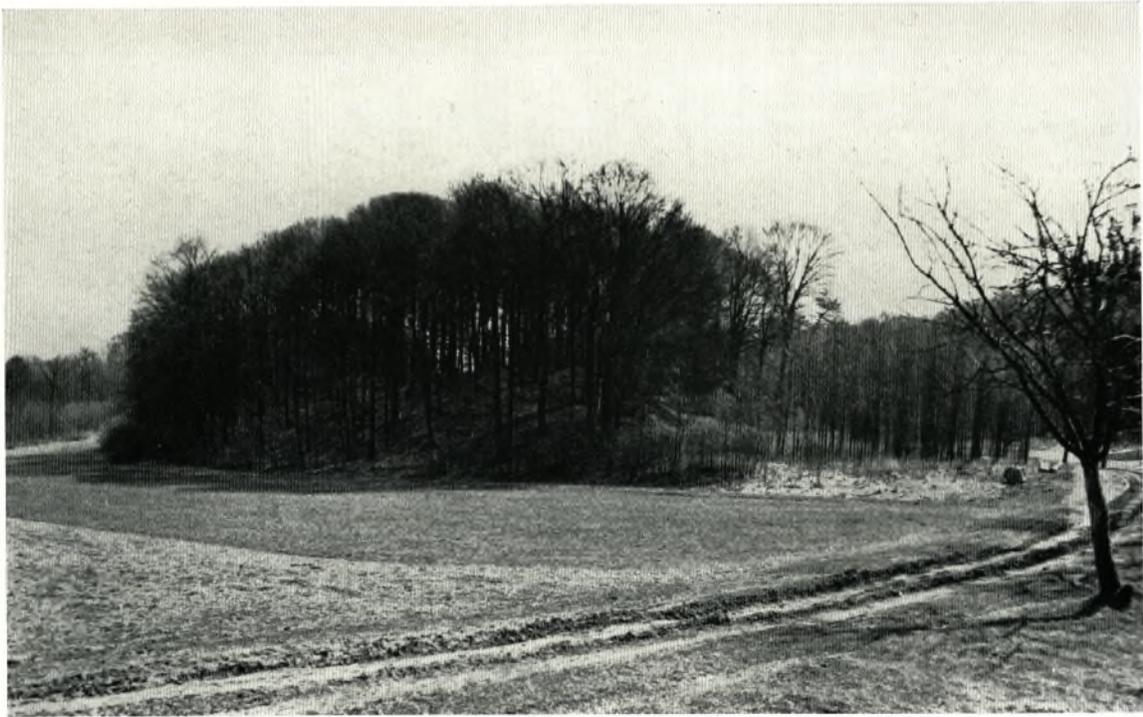
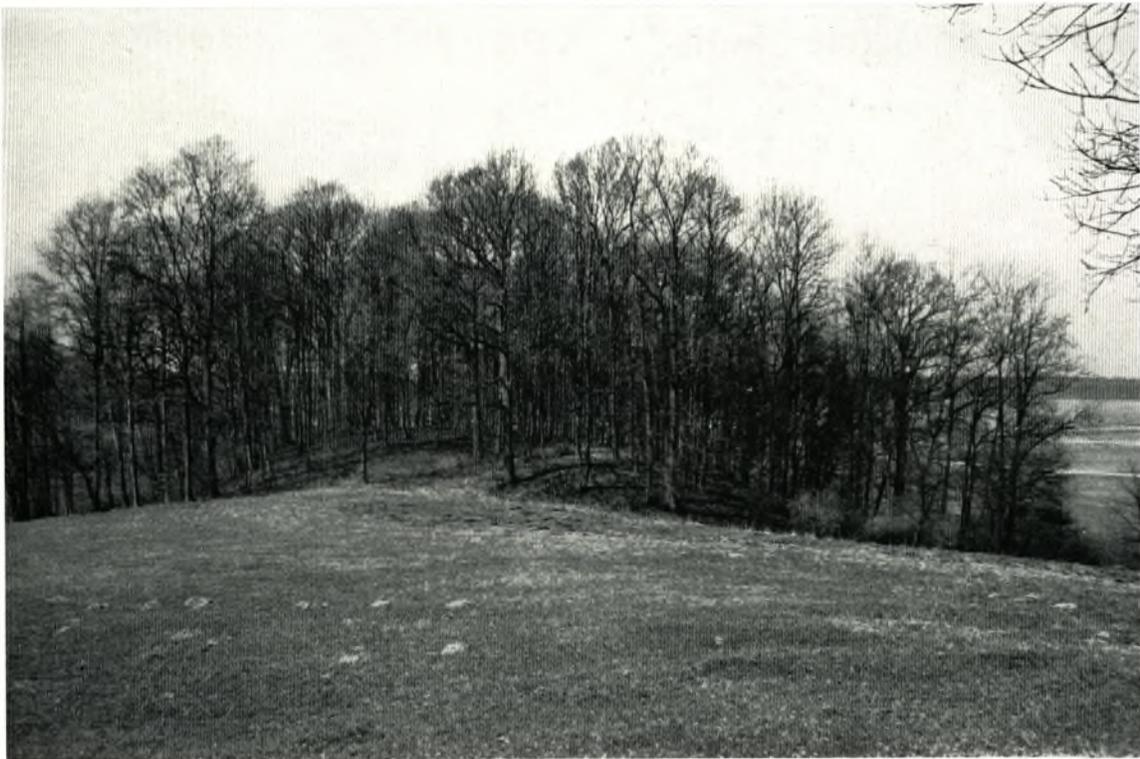
Bürgele bei Gundremmingen, Zustand Herbst 1962 (Photo N. Walke).

1 Blick von Nordwest gegen Südost aus dem Donaured gegen den Höhenrand; in der Mitte die aufgelassene Sandgrube; im Hintergrund rechts der Hang der Hochebene.

2 Blick von Ost gegen West mit der Mulde des Ostgrabens; rechts das Donaured.

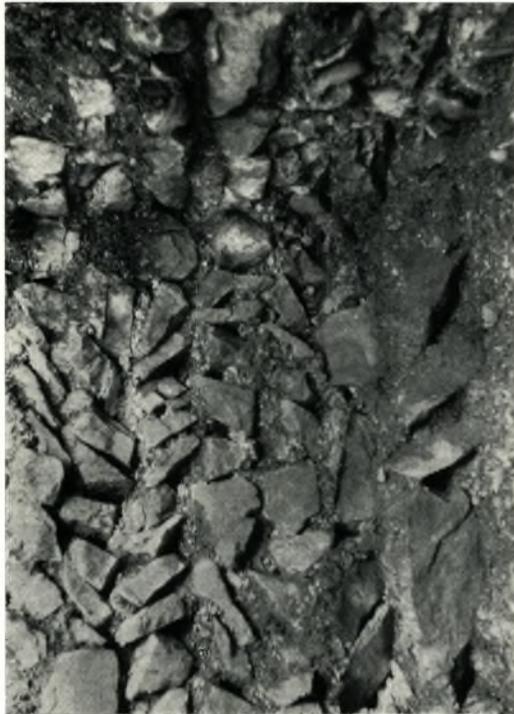
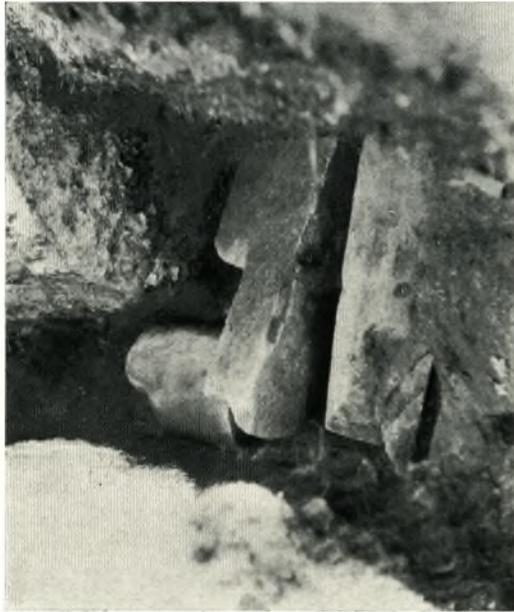
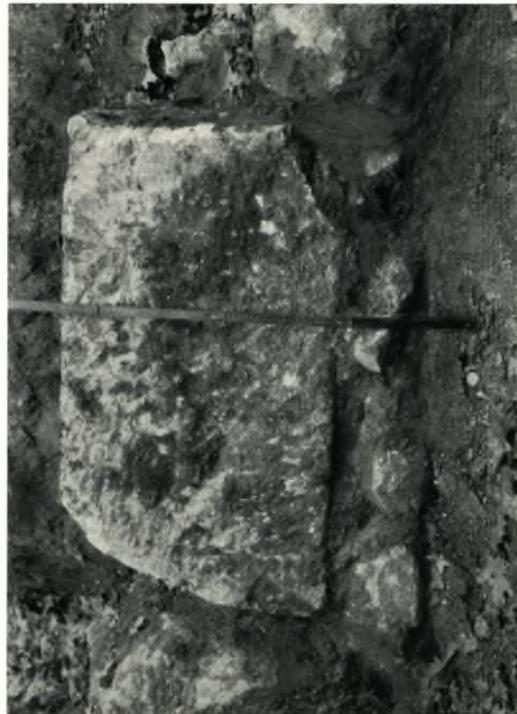
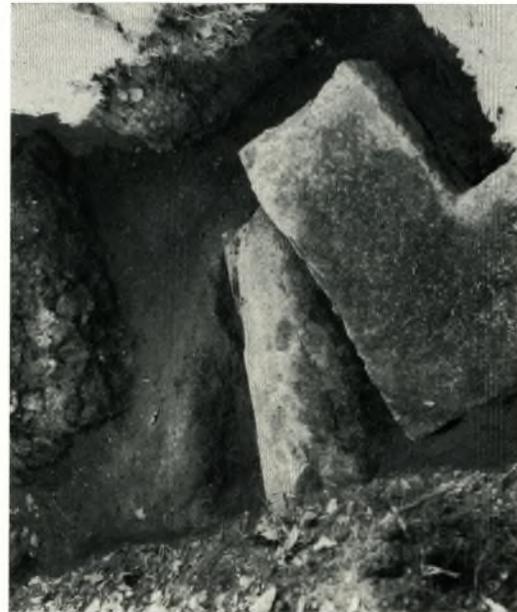
1 Zwischenwand zwischen Raum R 18 und R 19 der Kommandantenwohnung. 2 Spolienblock auf Rollsteinlage im Absatz u-u (vgl. Taf. 3) des Fundamentes der Westmauer. 3-4 Spolienblöcke (Zinnendecksteine) aus dem gestörten Fundament der Nordmauer bei f (vgl. Taf. 3).

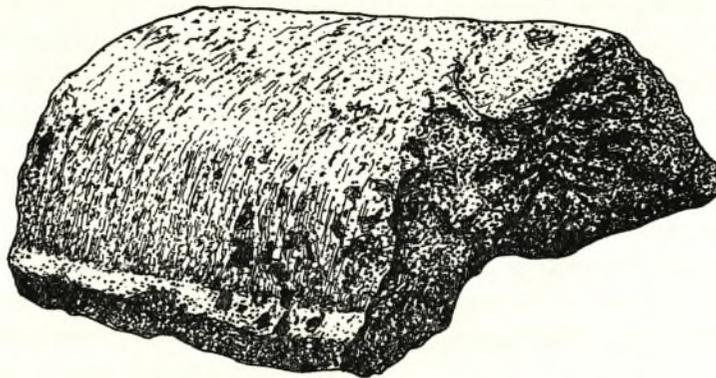
Abb. 1. Zinnendeckstein aus Weißjurakalk (Kat. Steindenkmäler Nr. 7). M. etwa 1 : 10 (Breite 60 cm).

Von hier stammen auch die in die Sammlung Dillingen gekommenen halbrunden Zinnensteine (vgl. Abb. 1) und das Bruchstück eines skulptierten Steines (Gewandfigur von einem Altar, vgl. Taf. 21, 12).

7. Gerader Zinnendeckstein Abb. 1.
Weißjurakalk mit anhaftenden Mörtelspuren; die Schmalseiten sind leicht konkav.
Länge 73 cm, Breite 60 cm, Höhe 27 cm.
Gefunden 1922 an der Südwestecke der Befestigung.
8. Gerader Zinnendeckstein wie Nr. 7.
Fragment aus Weißjurakalk mit anhaftenden Mörtelspuren an der Unterseite.
Erh. Länge 80 cm, Breite 60 cm, Höhe 29 cm.
Gefunden 1922 an der Südwestecke der Befestigung.
9. Gerader Zinnendeckstein wie Nr. 7.
Nicht mehr auffindbar. Nach Notiz Zenettis aus Grabung 1922 (Südwestecke).
10. Zinneneckstein, vgl. Taf. C, 3-4.
Nach Notiz Zenettis mit 118 cm Seitenlänge und 58 cm Breite.
Gefunden am Westende der Nordmauer (Grabung 1922?). Nicht mehr auffindbar.

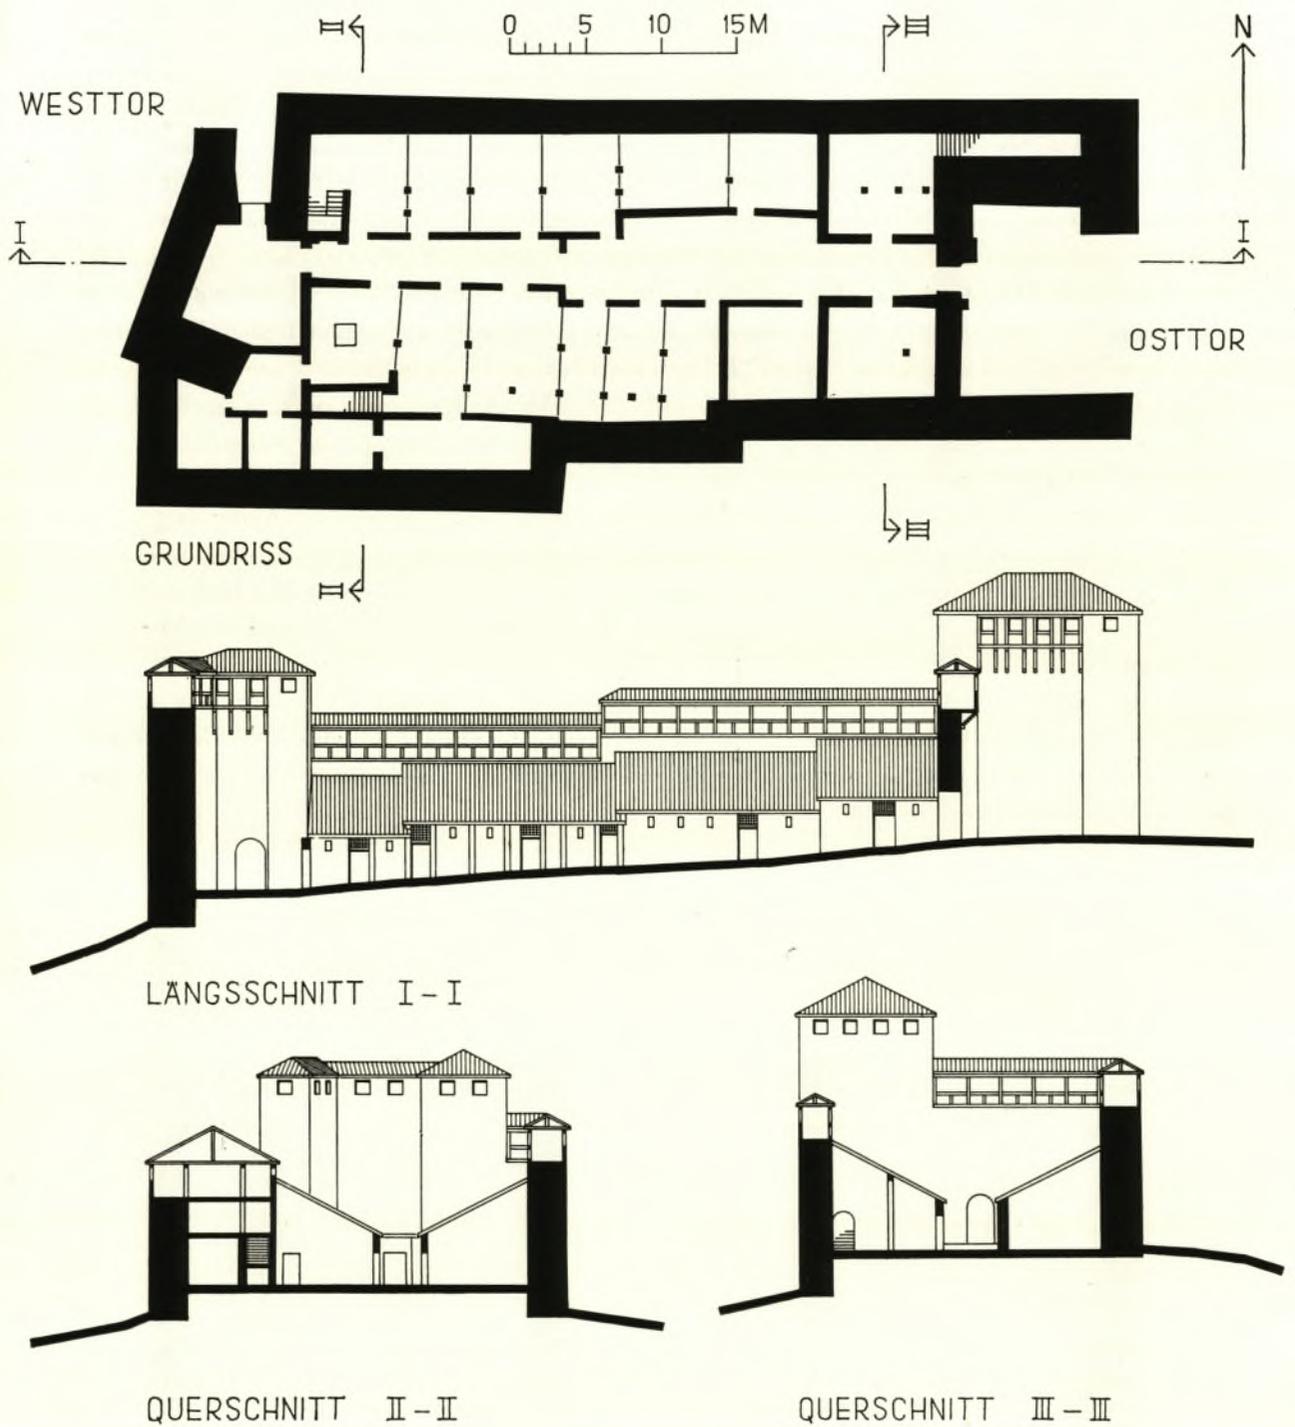
Abb. 2. Rekonstruktion der Befestigungsanlage. Grundriß und Querschnitte. Entwurf und Ausführung A. Gerster S. I. A., Laufen (Kt. Bern). M. 1:500.

Der Rekonstruktionsversuch weicht wesentlich von konventionellen Darstellungen ab. Er beruht jedoch auf sorgfältigen Studien und konnte sich auf einen erschöpfenden Fundbericht und minutiöse Beobachtungen des Grabungsleiters stützen, ohne die es nicht möglich gewesen wäre, eine plausible Lösung zu finden.“

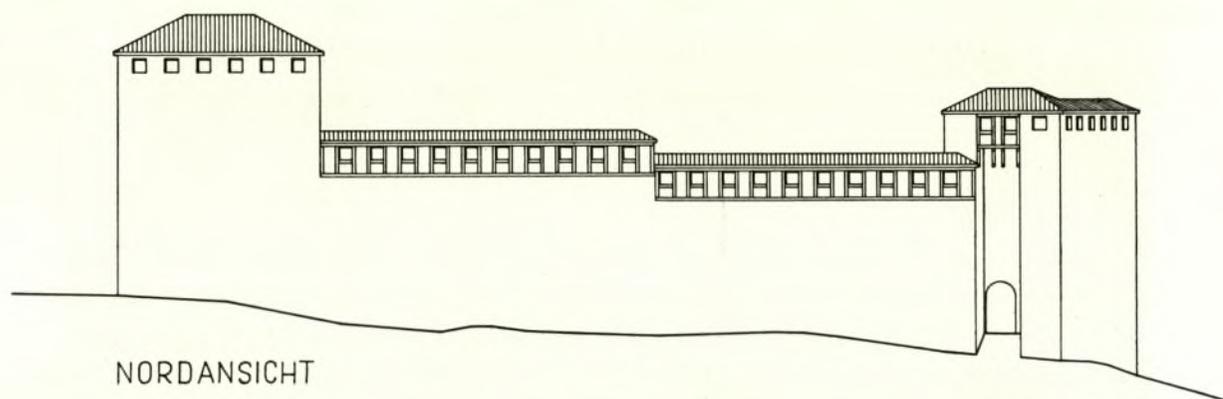
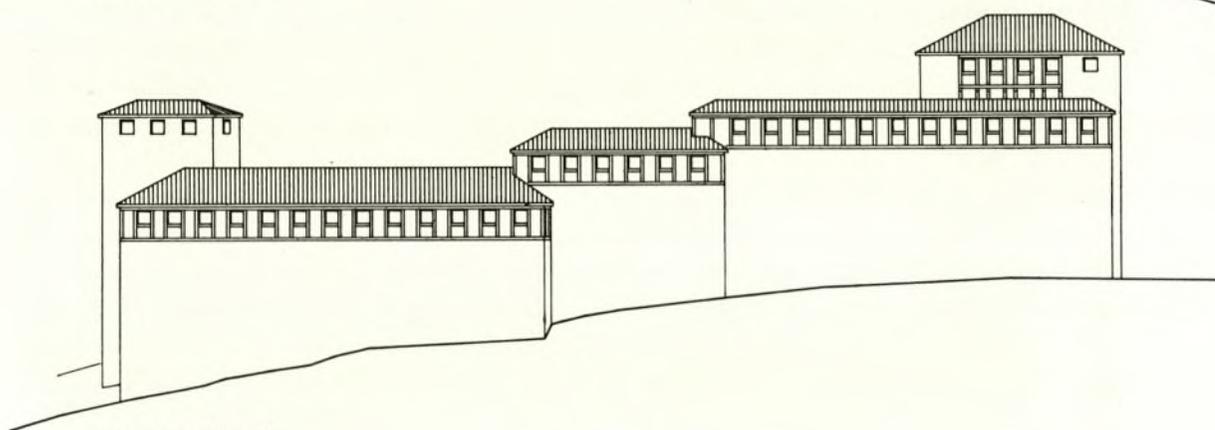
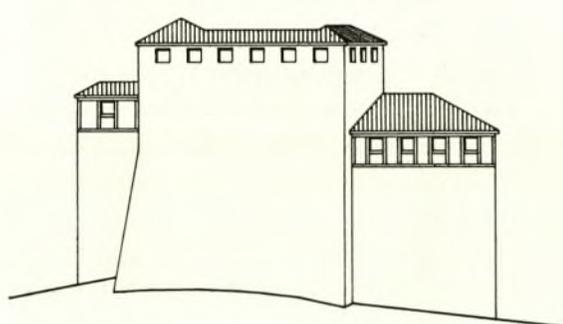
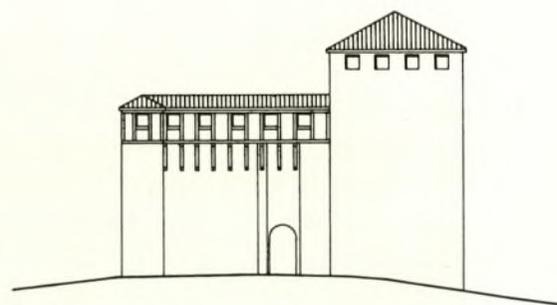
Abb. 3. Rekonstruktion der Befestigungsanlage. Seitenansichten. Entwurf und Ausführung
A. Gerster S. I. A., Laufen (Kt. Bern). M. 1:500.

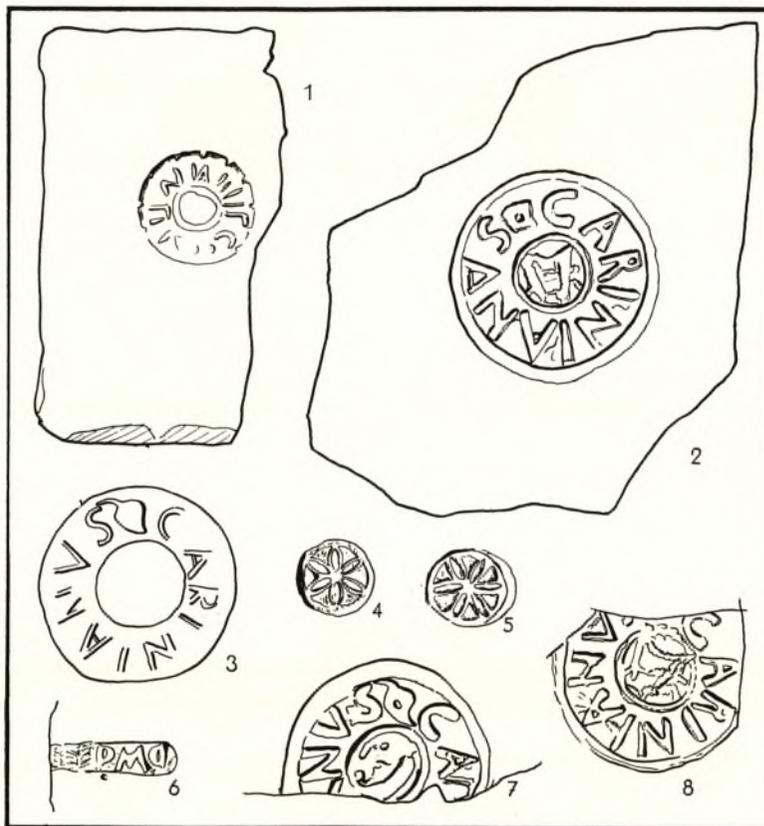
Abb. 4. Gestempelte Ziegel. 1-2. 4. 6 Kellmünz, 3 Bregenz, 5 Augsburg, 7 Bürgle bei Gundremmingen (Kat.Ker. Nr. 5), 8 Westheim Ldkr. Augsburg. M. 1 : 3.

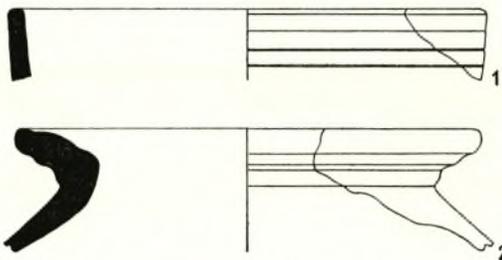
Abb. 6. Keramik vom Bürgle bei Gundremmingen.
1 Reibschüsselrand (Sigillata) Kat.Ker. Nr. 25. 2 Doliumrand Kat.Ker. Nr. 132. M. 1 : 3.

25. Bruchstück vom Rand einer Reibschüssel Alzei 3-4; Abb. 6, 1.

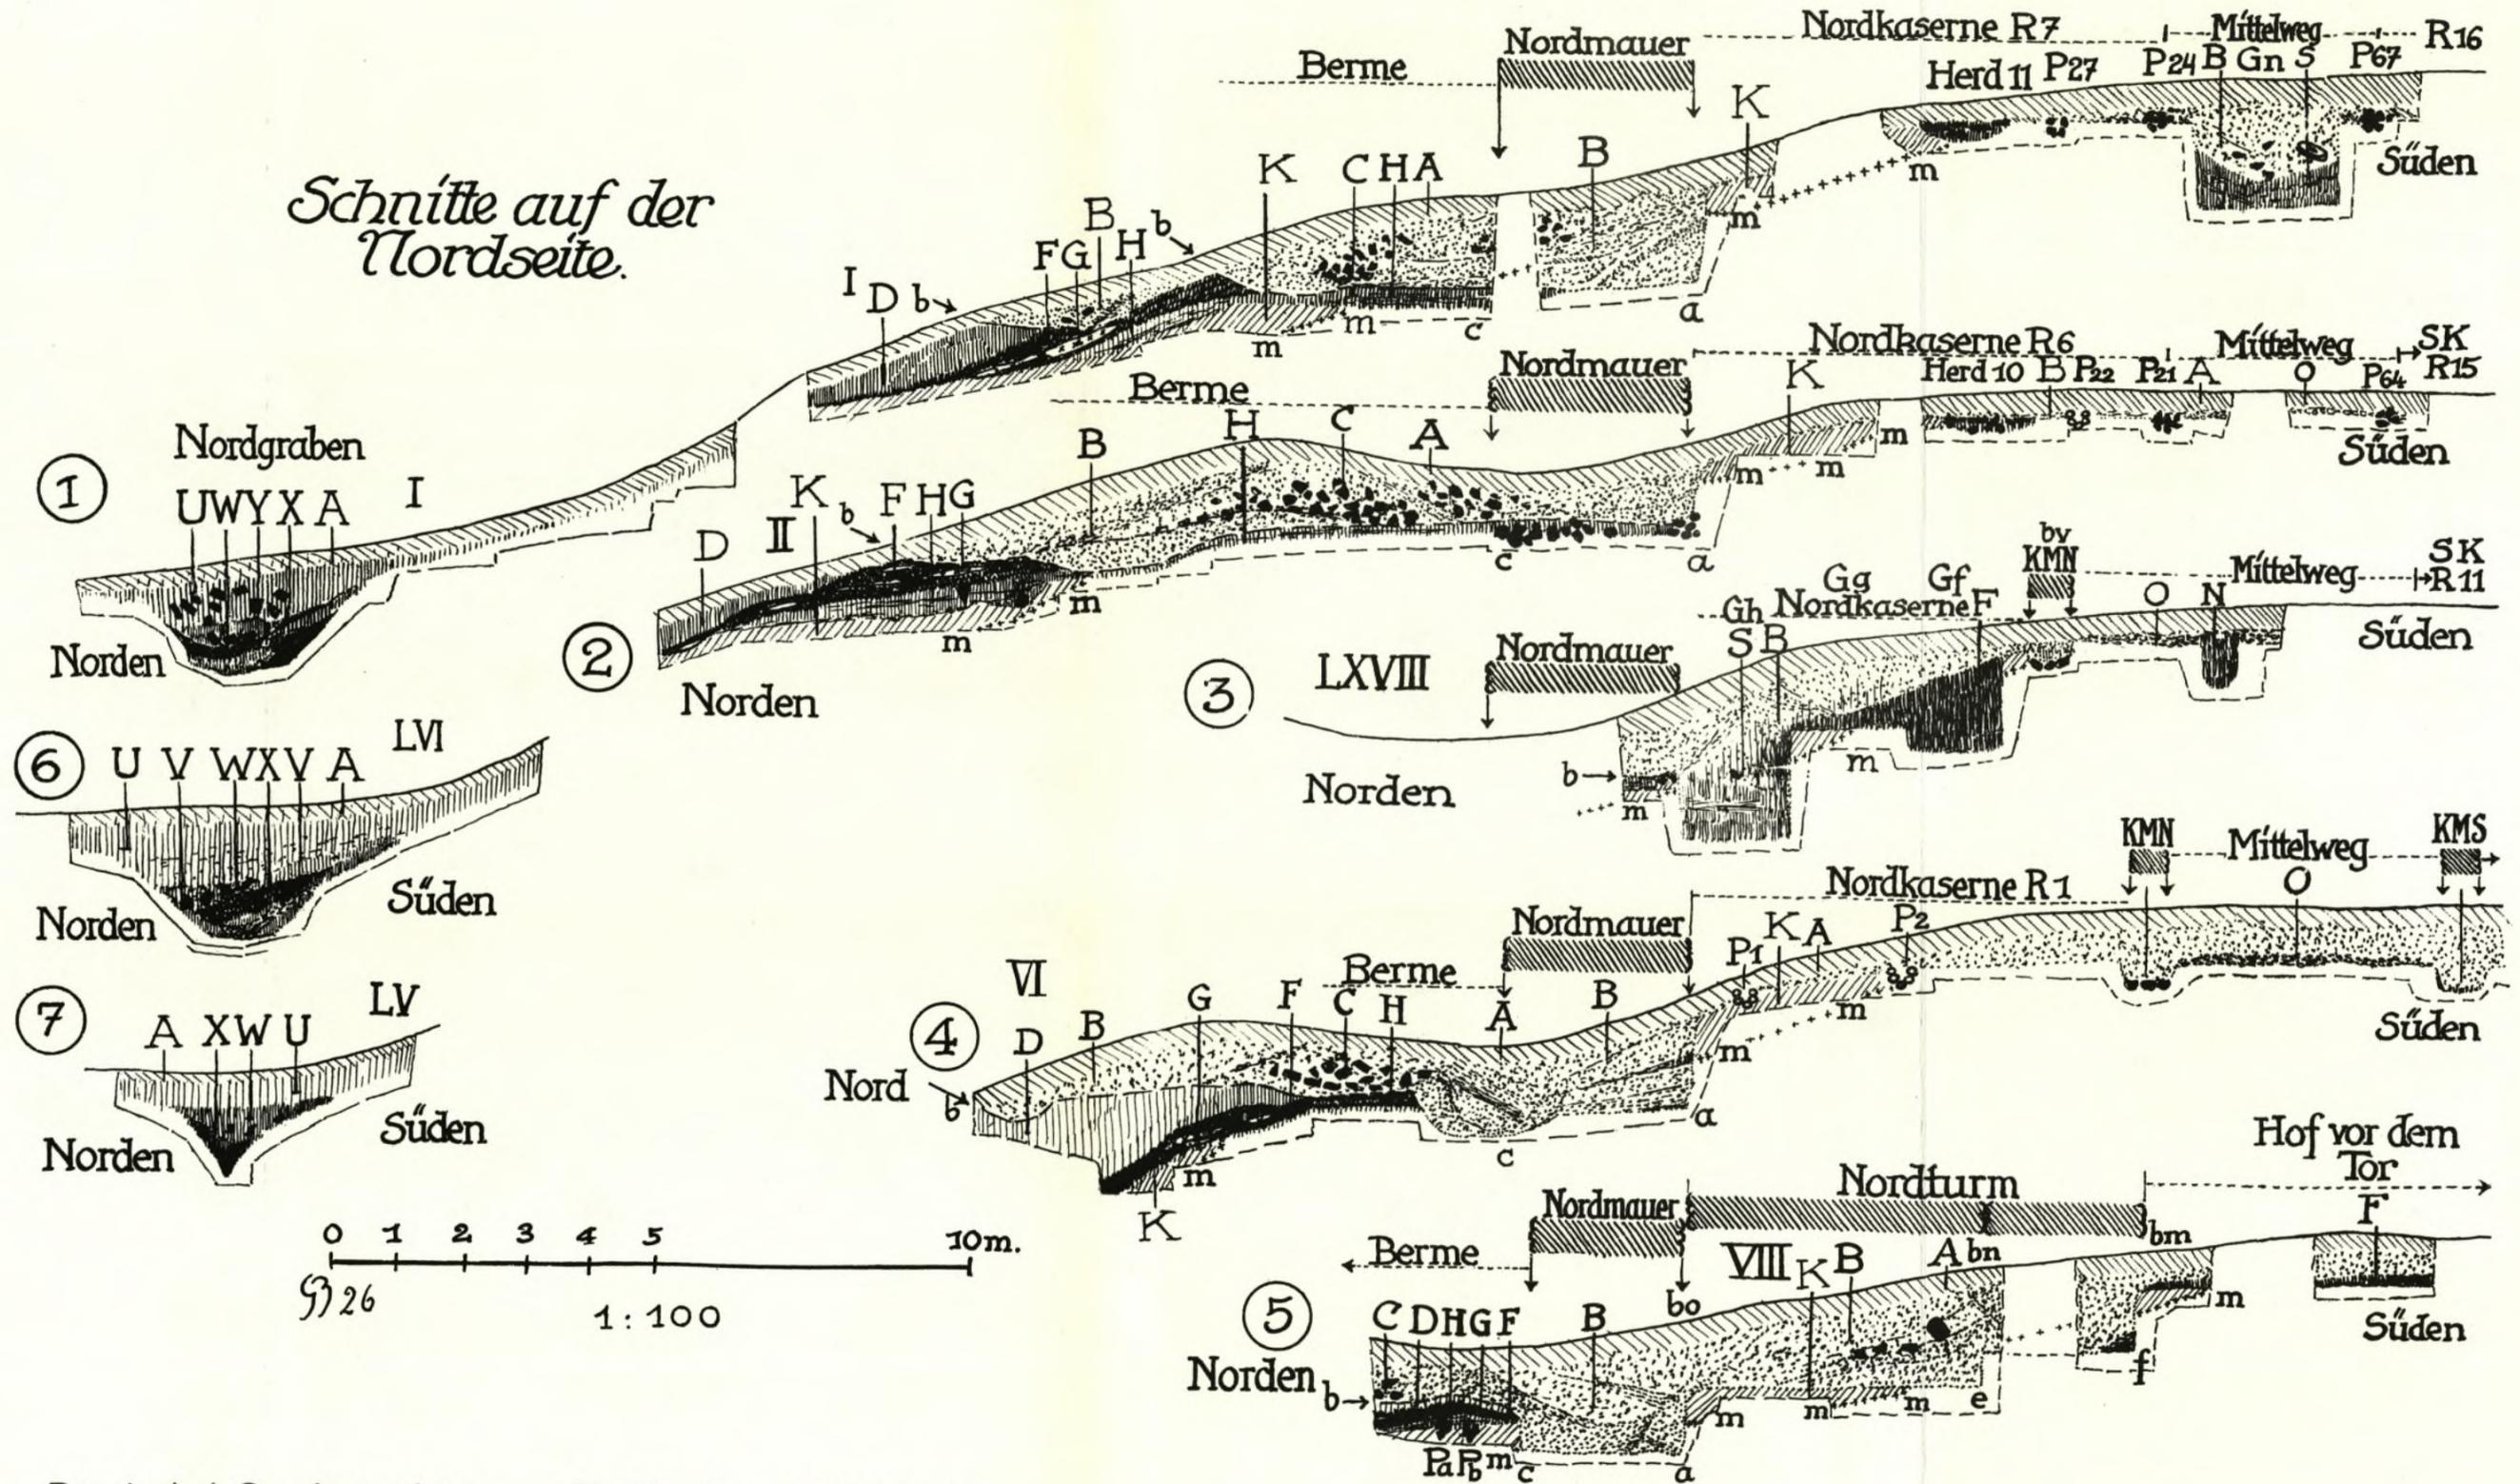
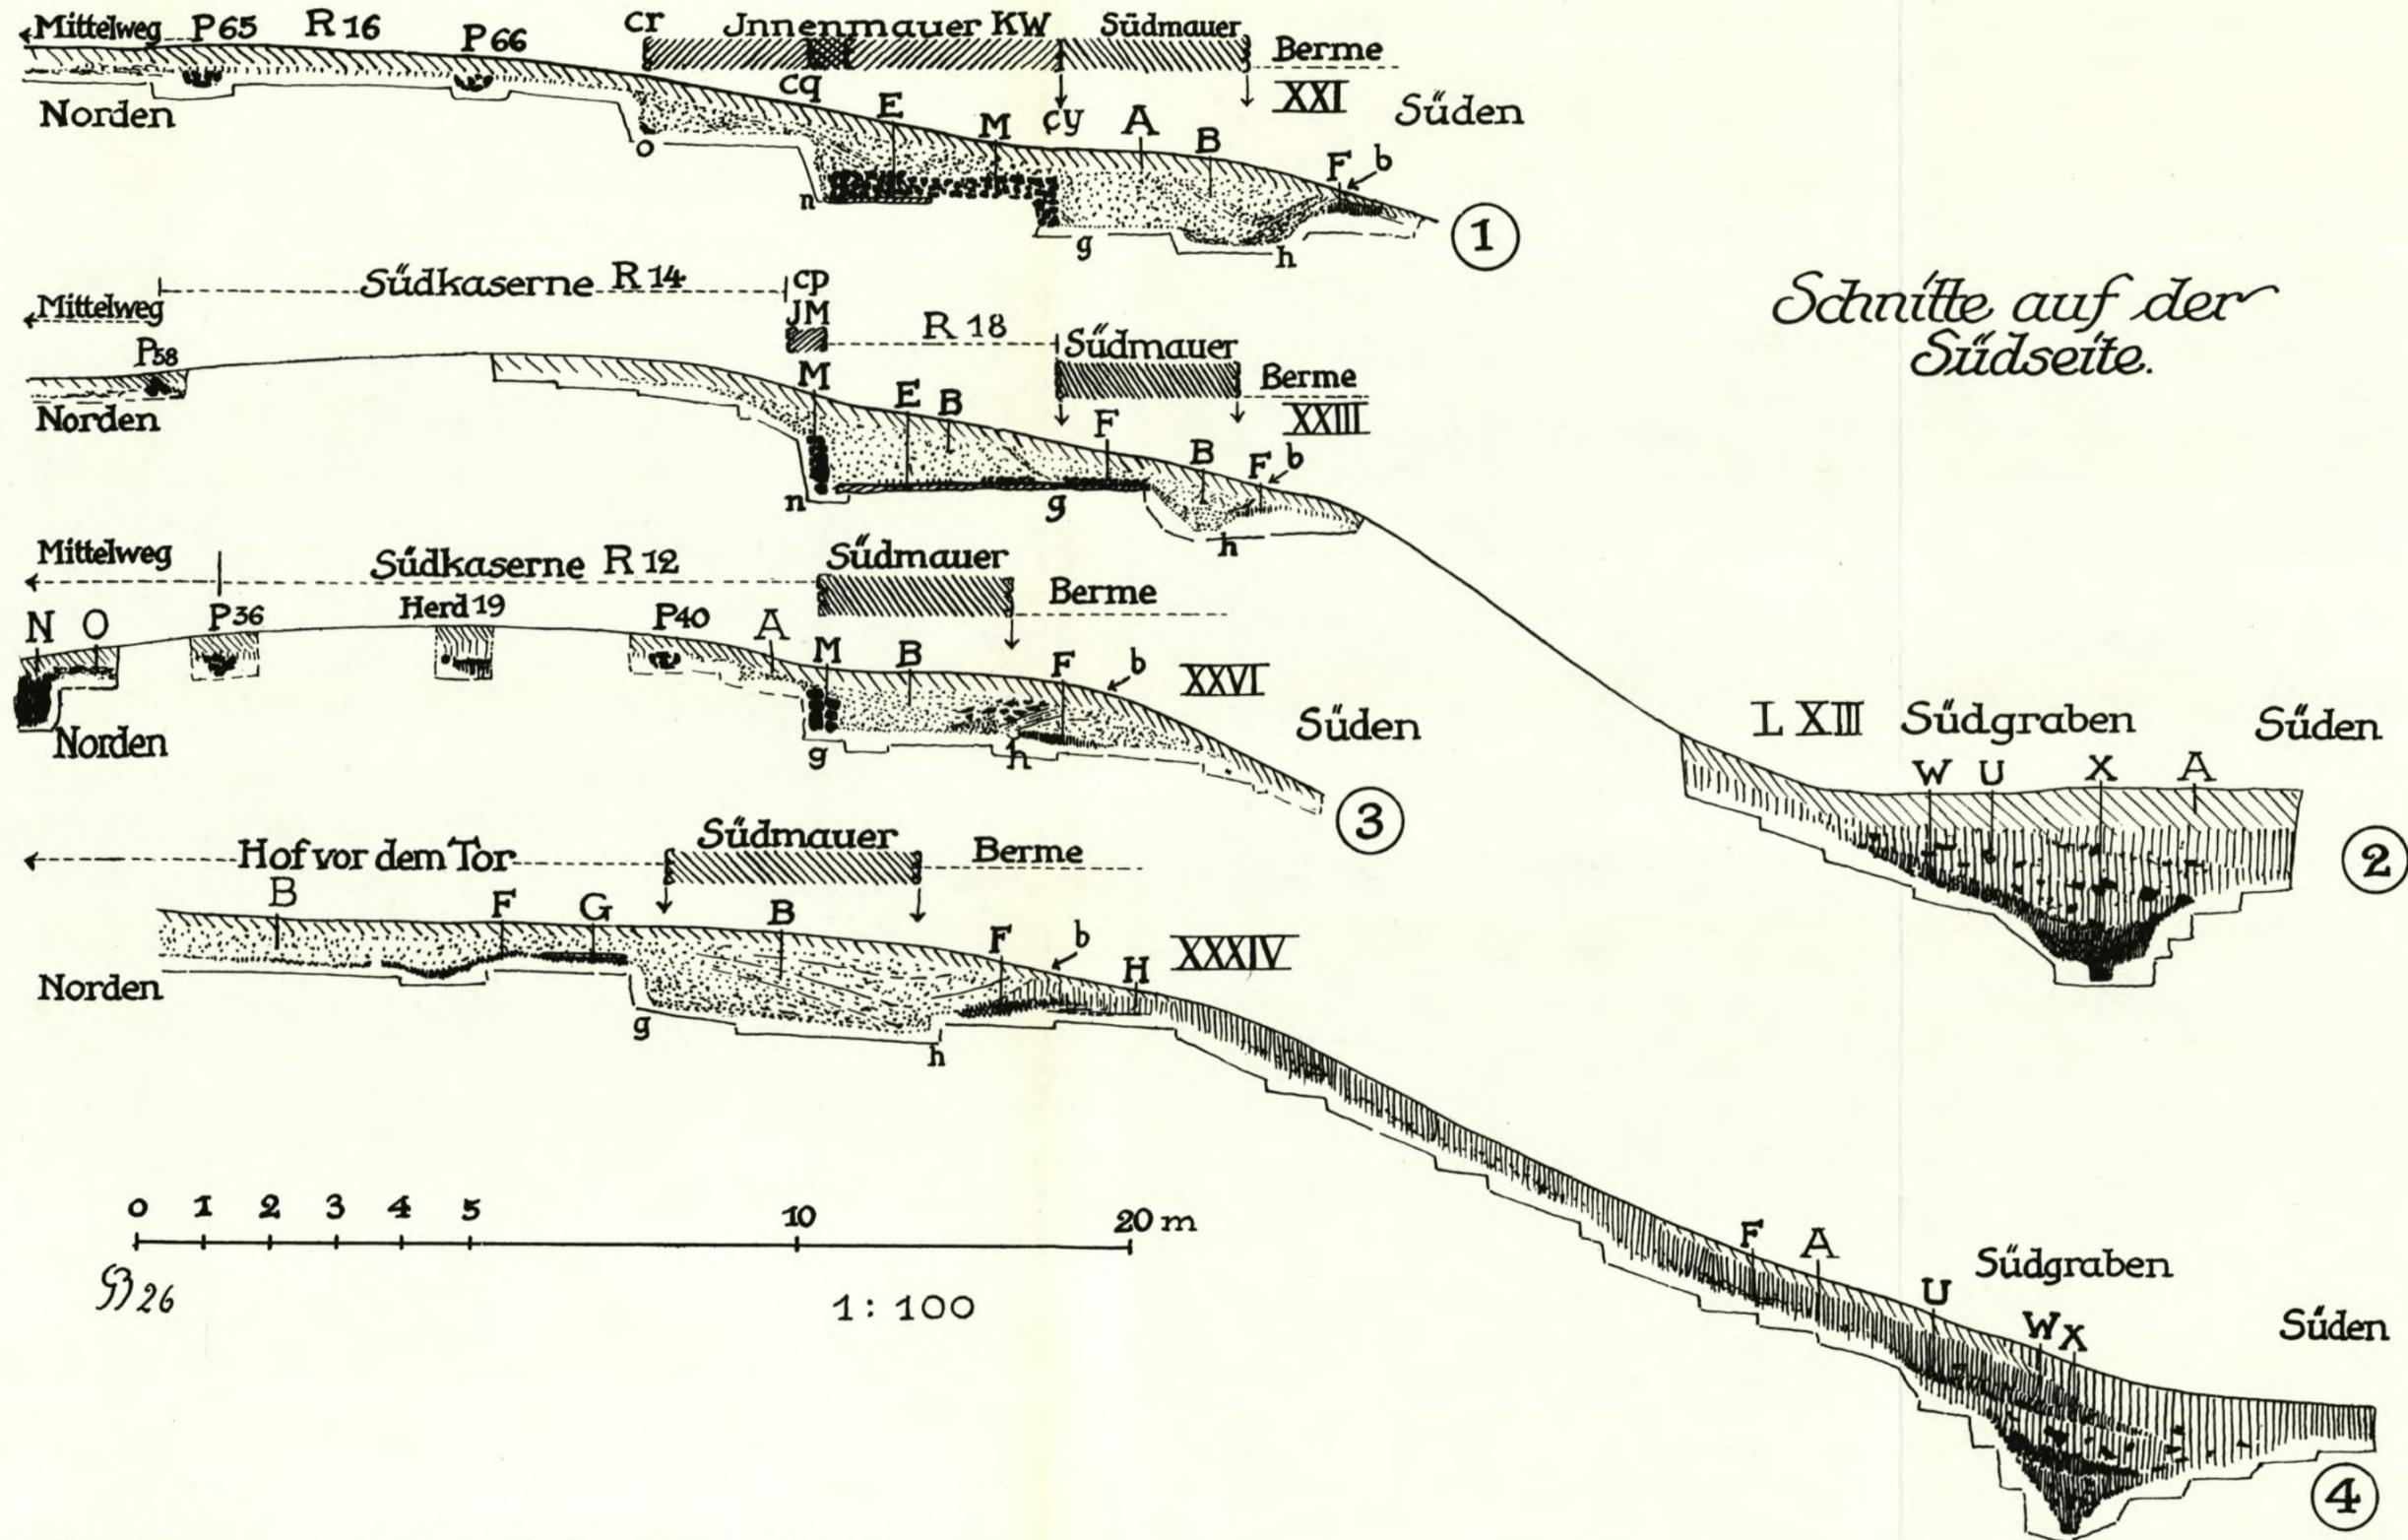
Schnitte auf der Südseite.

Bürgle bei Gundremmingen. Profile der Schnittwände

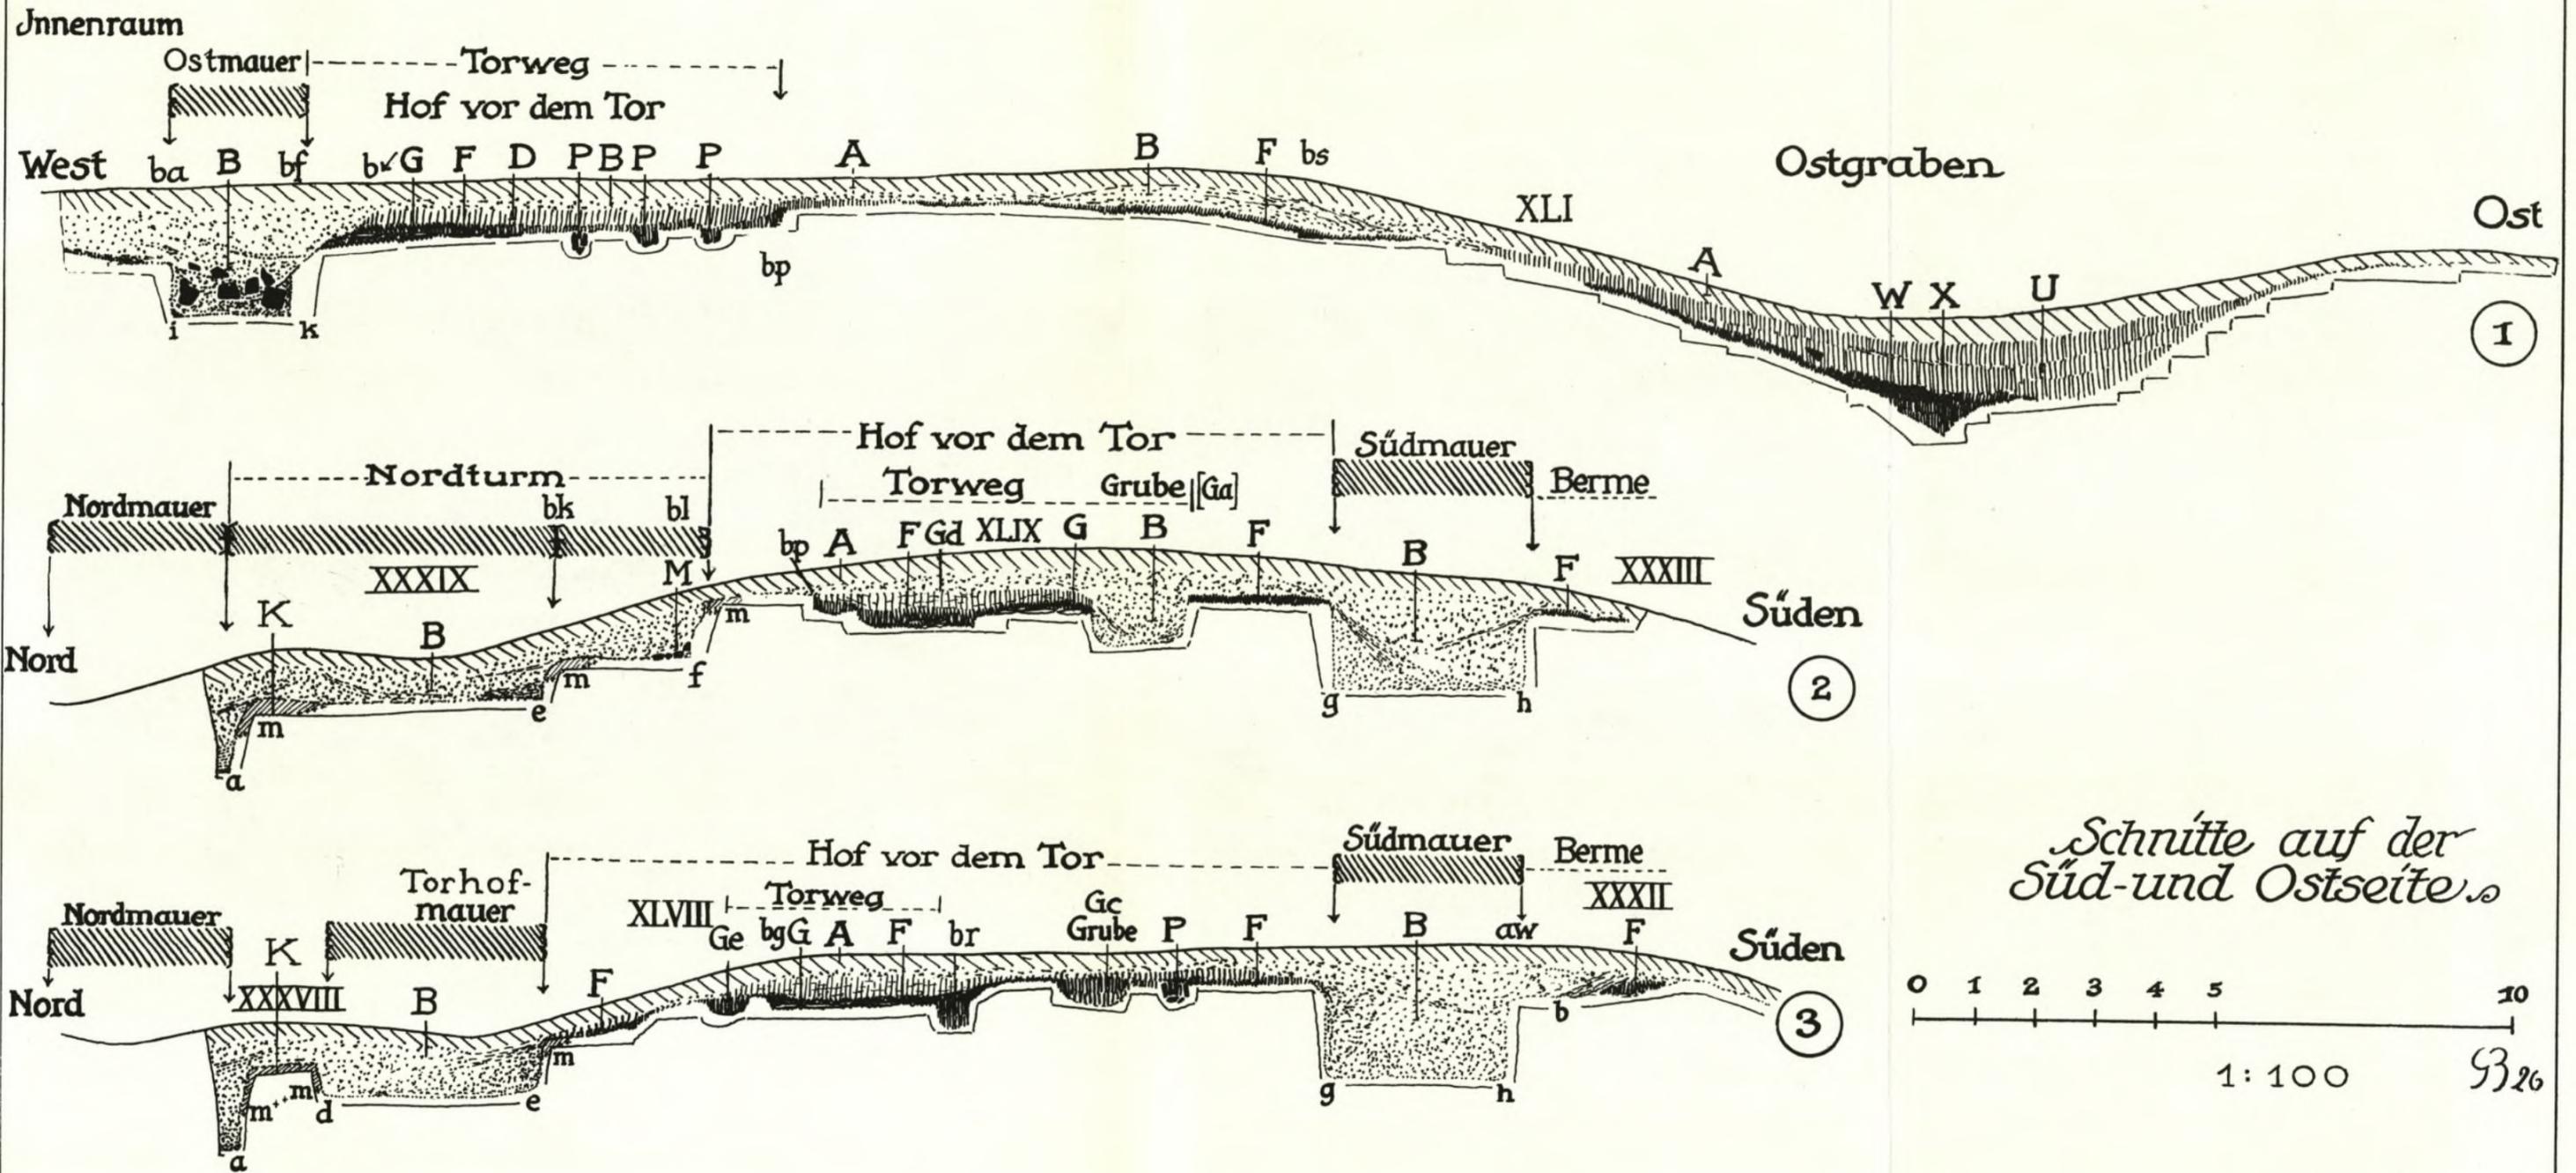
Bürgle bei Gundremmingen. Profile der Schnittwände
