MAX KNEISSL UND MAC KNEISSL

Geodätische Feinmessungen zur Untersuchung  
der Standfestigkeit historischer Bauten

### I. Bauwerksuntersuchungen an der Landshuter St. Martinskirche

### II. Geodätische Feinmessungen zur Bauwerksüberwachung in der Residenz in Würzburg

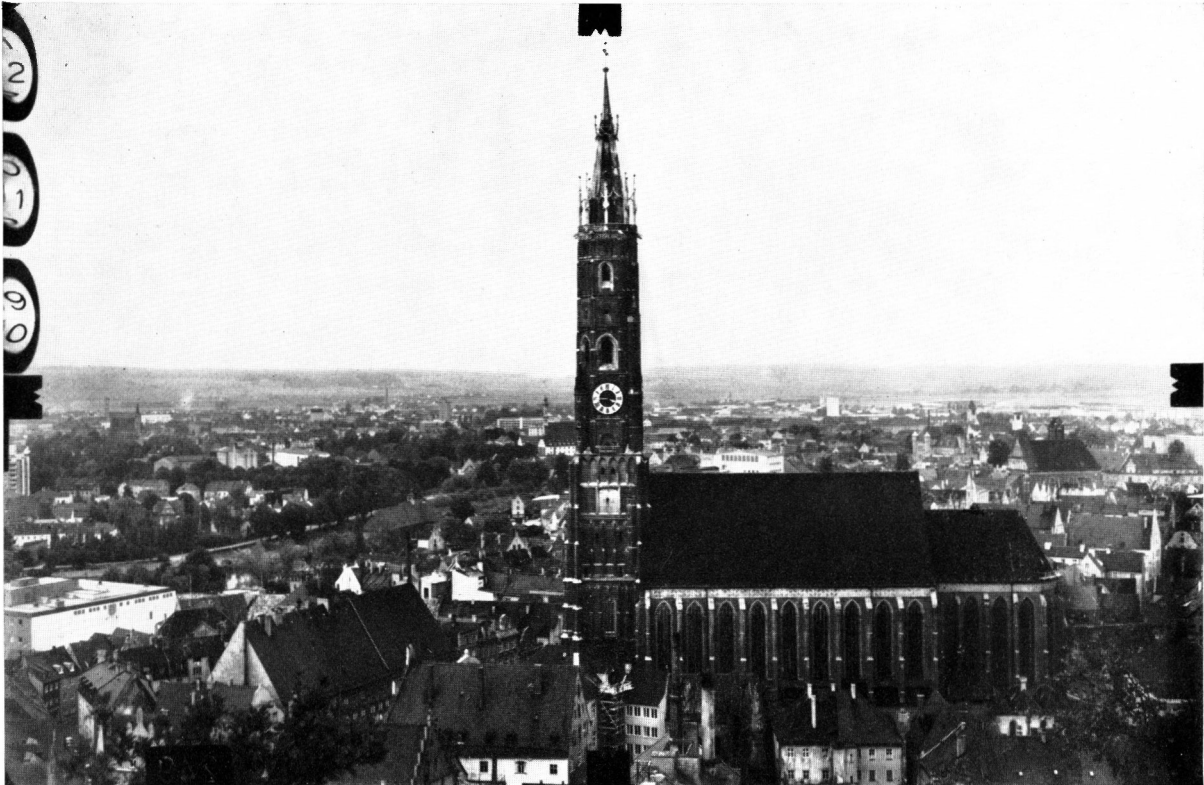
Anblick von Süden. Photogrammetrische Aufnahme 1964. D. G. F. I., München

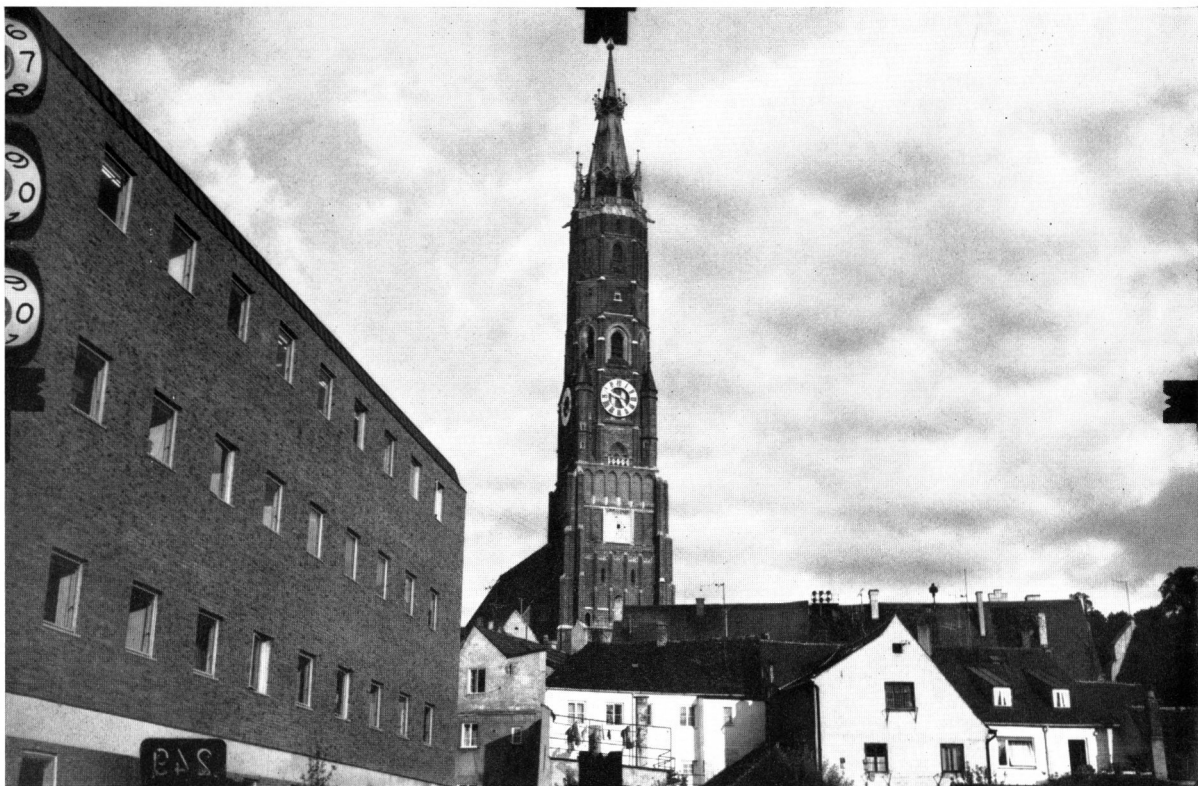
Anblick von Westen. Photogrammetrische Aufnahme 1964. D. G. F. I., München

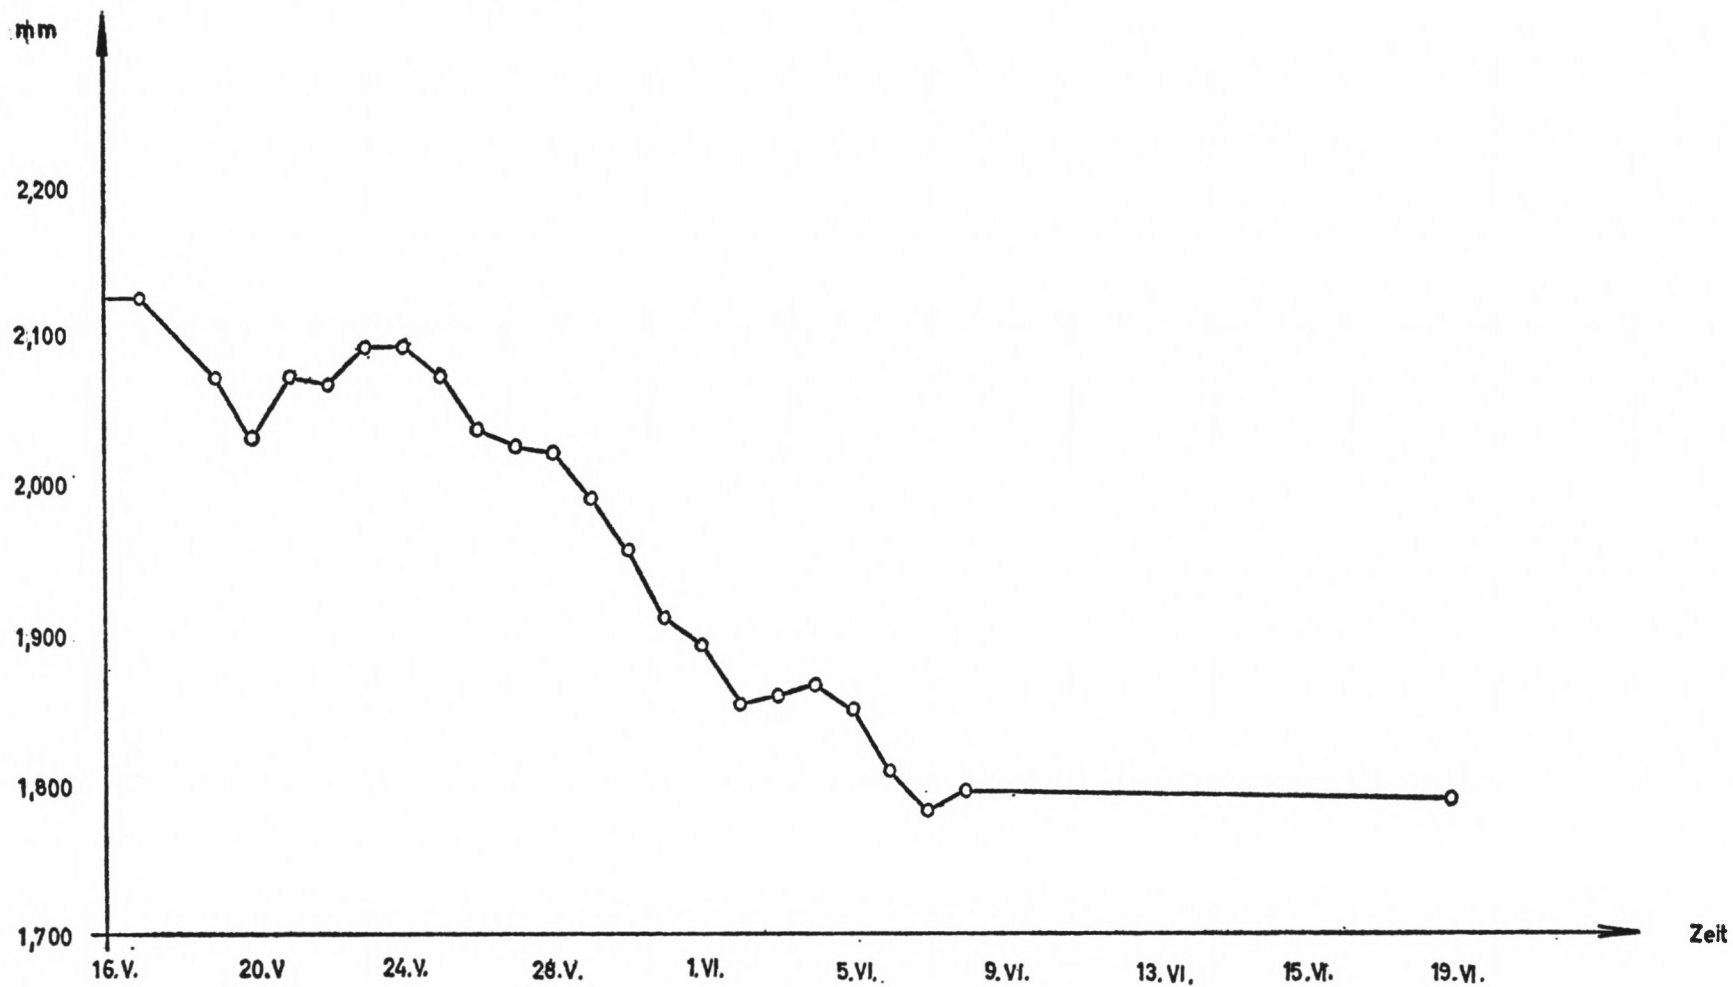
Veränderung des Höhenunterschiedes V-VIII vom 15. 5. bis zum 19. 6. 1964
